# **Der mobile Fahrscheindrucker FABUS 1**

Seit 1996 befindet sich ein Exemplar in den Technischen  
Sammlungen Dresden, dieser Beitrag beschreibt das  
Inbetriebnehmen von 2 weiteren Geräten nach einer langen Zeit  
der Inaktivität.

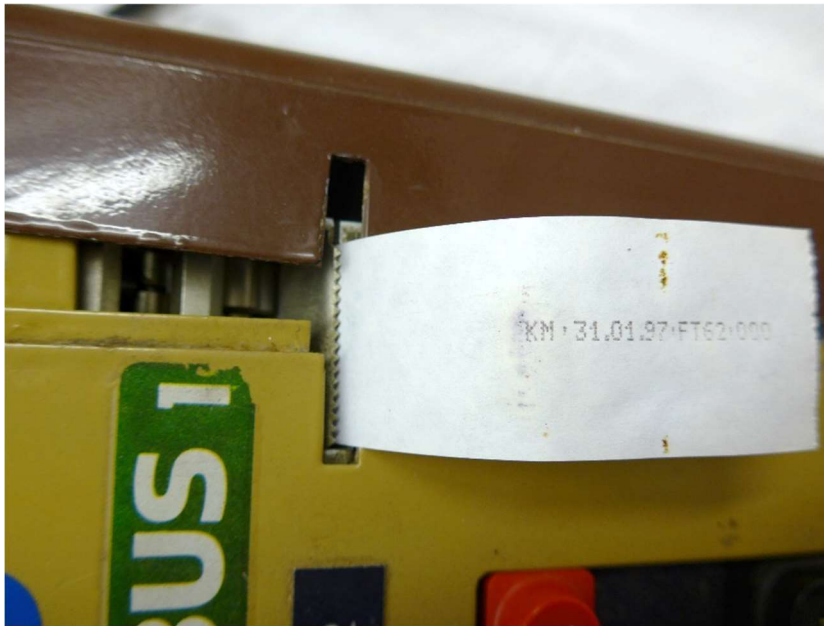
**Gerät 1** war ursprünglich im Bereich des Kraftverkehrs Freital als Nummer 062 unterwegs, der letzte Fahrscheineintrag datierte vom 31.01.1997. Das war zu erkennen, weil beim Ausdruck eines Fahrscheins immer schon ein Teil des nächsten Fahrscheins (Datum, Kraftverkehrsbetrieb und laufende Nummer) gedruckt wird. Und dieser Teil war noch im Drucker.

Bild 3: Gerät 1, der letzte erste Teil des Fahrscheins vom Kraftverkehr Freital

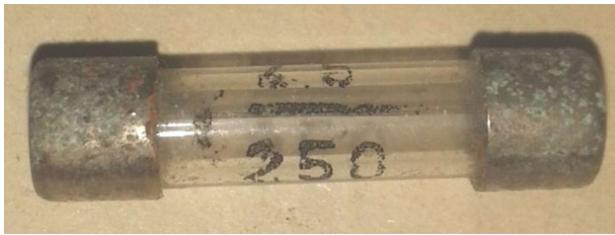
Die Hauptsicherung F2 war mit Grünspan überzogen und hatte einen Übergangswiderstand von 400 Ohm. Die Farbbandkassette war eingetrocknet und die 9 Nadeln des Druckers schwergängig, bzw. total festgeklebt.

Bild 7; Grünspan am Sicherungshalter und an der Sicherung

Nach Ersatz des Sicherungshalters mit einer neuen Sicherung, das (mühselige) Einspulen eines heute erhältlichen Farbbandes einer Kassette mit anderen Außenabmessungen und einer gründlichen Reinigung des Druckkopfes mit Isopropanol, druckt der FABUS 1 wieder wie früher.

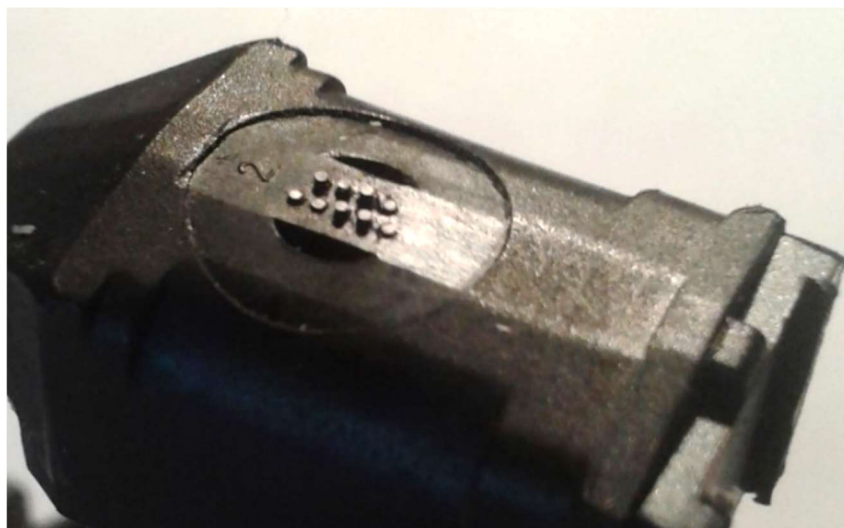
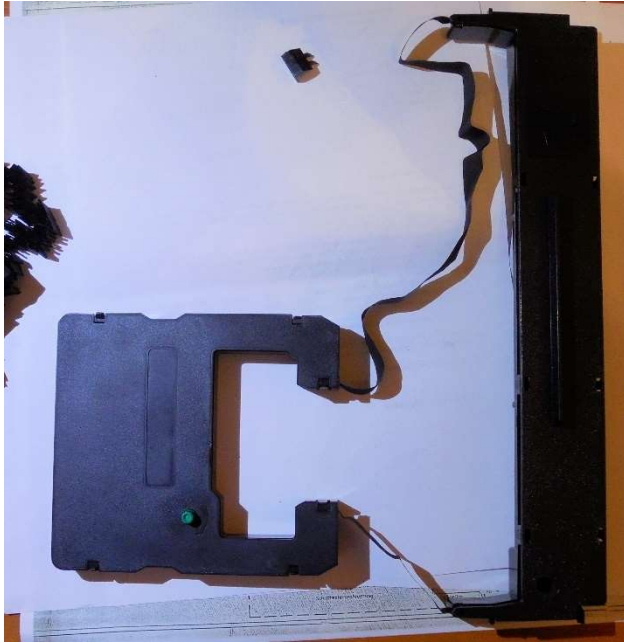
Bild 10: Neues Farbband einsetzen

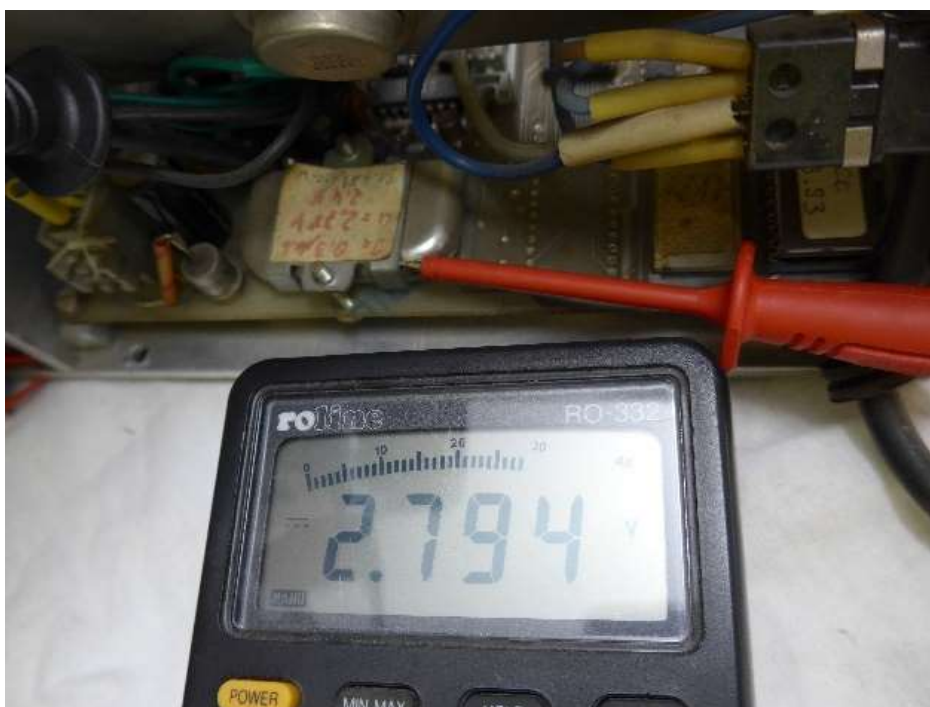
Interessant in diesem Zusammenhang, dass die verwendete Lithium-Herzschrittmacherbatterie den statischen 1 KByte CMOS RAM zuverlässig mit Spannung versorgt hat und die Daten noch erhalten waren. Druckparameter und Betriebsdaten. Zirka 30 Jahre nach Einbau noch volle Spannung! Der Stützstrom beträgt  $\ll 1 \mu\text{A}$ . Der weitere Datenerhalt ist für viele Jahrzehnte (>90 Jahre!) möglich.

Bild 12: Die gleiche Spannung wie zur Produktionszeit (wahrscheinlich) 11.04.1987

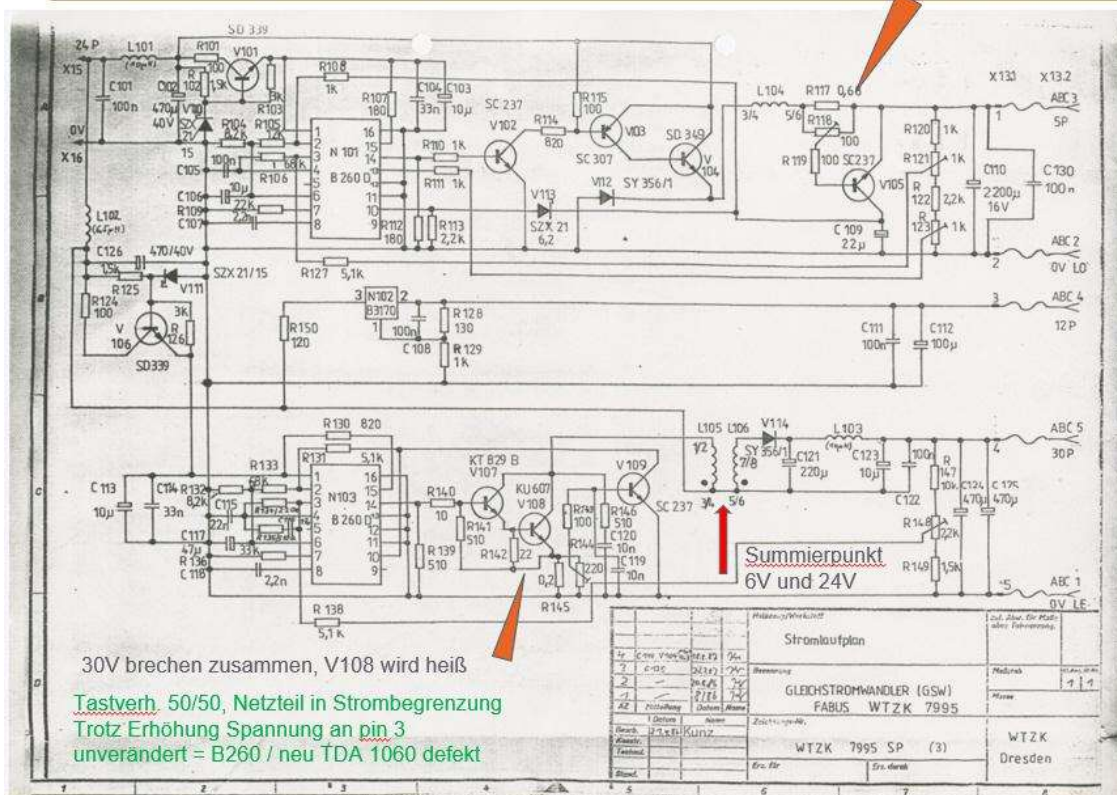
### Bild 14: Fehlersuche am Gleichspannungsnetzteil

Der Fehler lag in der 30V Versorgung, die dem 24V Netzteil zu viel Strom entzieht, so dass die 24V DC kurzzeitig zusammenbrechen. Dadurch brechen auch die 5V DC zusammen, die den Mikroprozessor versorgen. Danach begann das von vorn.

Der Schaltkreis B260 regelte das Tastverhältnis nicht mehr und wurde durch einen heute erhältlichen TDA1060 ersetzt (Controller für Schaltnetzteile)

Dadurch hatte der B260D die Leistungsstufe mit maximal eingestellten Tastverhältnis R104/R105) angesteuert, was zu einer überhöhten Spannung auf der 5P Schiene führte. Dank der Überspannungsbegrenzung (Rückführung R122/R123 auf N101:Pin13) wurde dann der B260D gestoppt und lief wieder frisch an. Es gab also eine Art pulsierenden Betrieb, den L104 mit dem pfeifenden Geräusch (oder eher ein hohes, kratzendes Zirpen) quittierte. Da hatte aber eher der Kern geschwungen als die Spule, denn die wurde nach dem neu Wickeln richtig vergossen. D.h. die gemessenen 5,1V auf der 5P Leitung waren nur der Mittelwert, weil das Multimeter integriert. In Wirklichkeit war da ein Gewackel zwischen 4,9V und 5,6V drauf. Ursache muss eine kalte Lötstelle gewesen sein, denn final wurden keine weiteren Bauteile gewechselt, nur an einigen Stellen gelötet. Am Ende wurden die 5V sauber und ohne Störgeräusche erzeugt.

- Eingangsspannung 24V Spannung Bordspannung Bus
- Ausgangsspannungen: 5V, 12V, 30V L104 pfeift unter Last, 5,1V vor

L104 pfeift unter Last, 5,1V vorhanden, lt. V-Meter,  
L104 Neu gewickelt und neuer B260, keine Änderung

Osci: 5,1V keine Gleichspannung,

Gewackel 4,9 und 5,6V

Regelung an pin 3  
funktionierte nicht

### Rettung durch Über-Spannungsbegrenzung pin 13

Lösung: kalte Lötstelle,  
nichts defekt

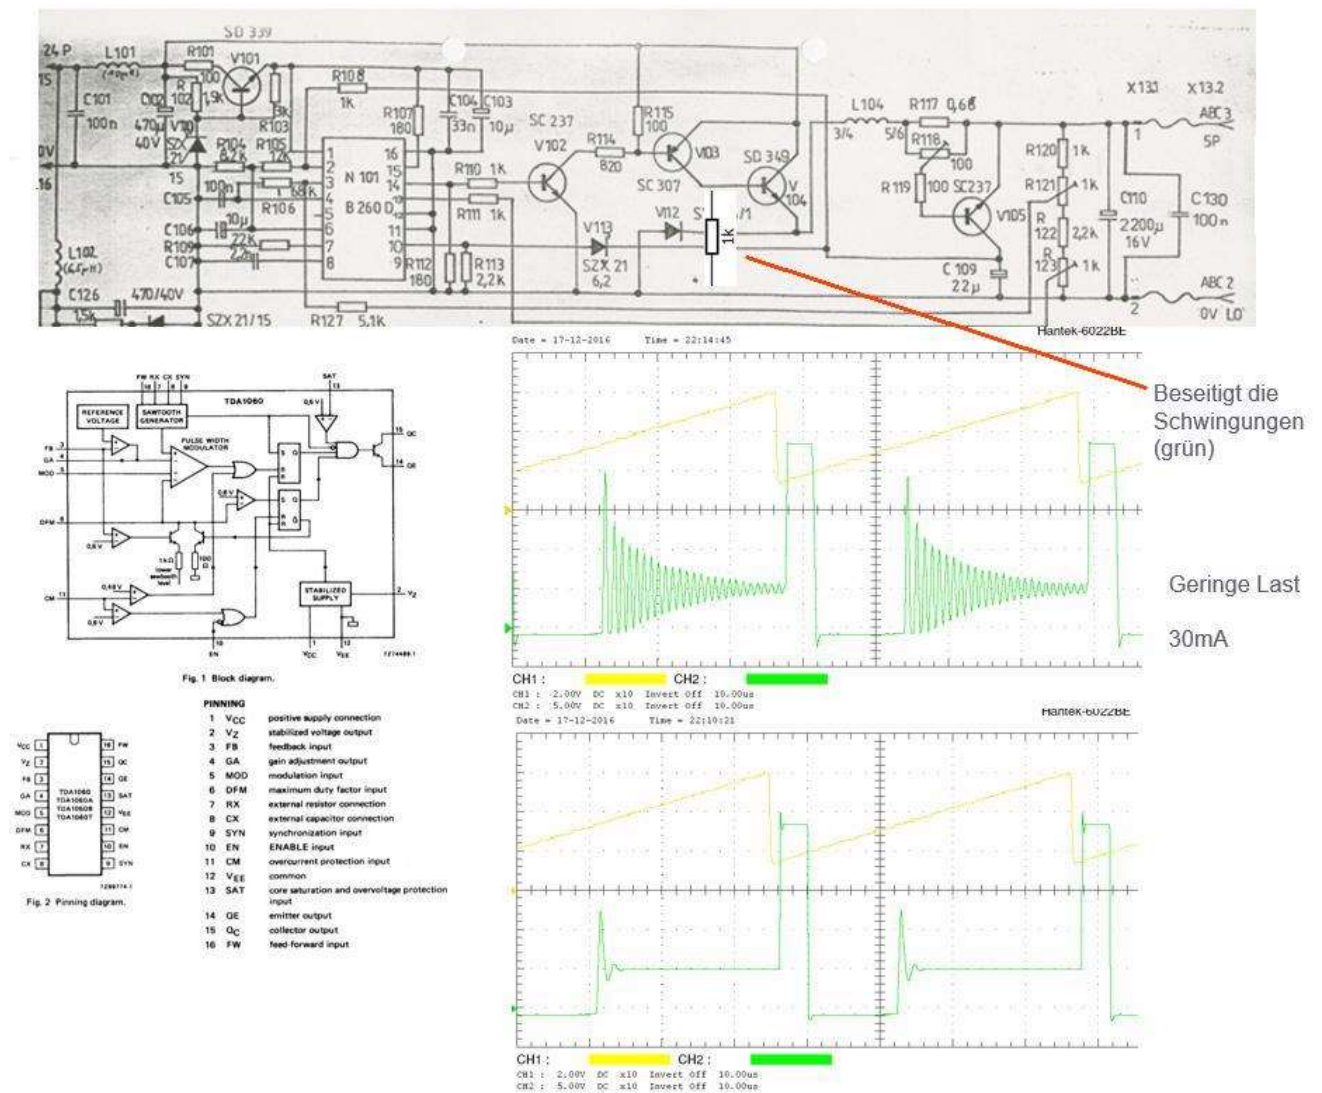
Auf Grund der Untersuchungen und Auswertungen der Messkurven, wie im Bild 15 dargestellt sowie der Datenblätter von Prozessor und Speicher wurden noch einige Unsauberkeiten der damaligen Entwicklung festgestellt.

So schwingt bei geringer Last (ca. 30mA), was im zusammengeschaltetem Zustand der Baugruppen nicht vorkommt (ca. 500mA) der Transistor V104. Beseitigt wird das Schwingen durch einen Widerstand 1kOhm an der Basis von V104.

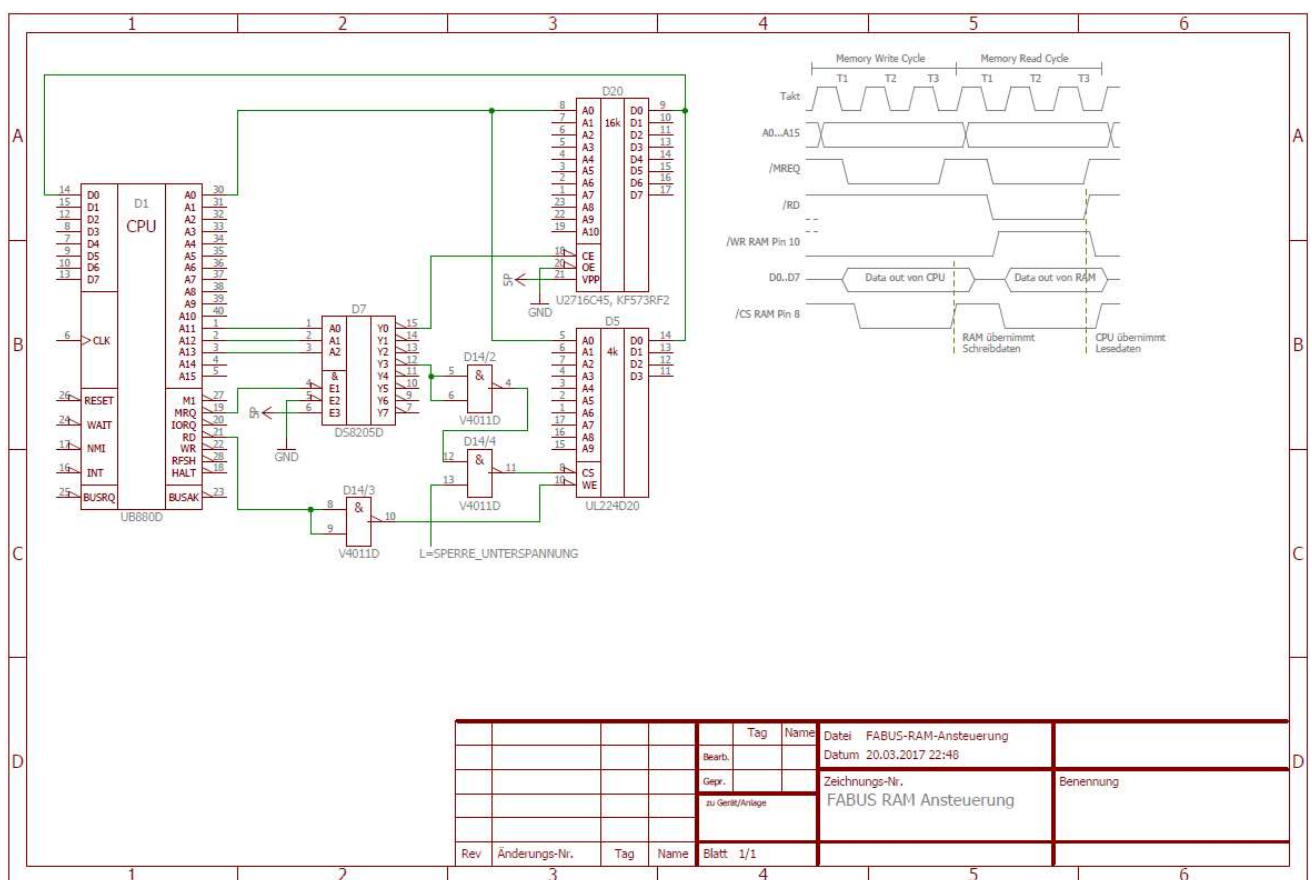
Weiterhin wurde eine kleine Unsauberkeit beim **Zugriff auf den RAM** festgestellt:  
Das /WR-Signal für den RAM (Pin 10) wird durch Invertierung des /RD-Signals der CPU generiert. /RD ist im Gegensatz zu /WR simultan zum /MREQ aktiv.  
Das RAM-Pin 10 wird also permanent auf Low gelassen so dass jedes /CS (Pin 8) eine Schreiboperation am RAM bewirkt, es sei denn, die CPU macht /RD aktiv (Leseoperation).  
Ist dadurch nicht sauber, da durch unterschiedliche Laufzeiten von /RD durch das/die V4011D-Gatter (CMOS, langsam, Gatterlaufzeit max. 150ns bei UDD=5V) und der Erzeugung des /CS-Signals im DS8205D (Schottky-TTL, sehr schnell, Signaldurchlaufzeit max. 18ns + 2\* Gatterlaufzeit V4011D) am Ende der Leseoperation durchaus /WR (Pin 10) schon wieder für einige ns aktiv sein könnte, wenn /CS noch anliegt.

Bild 16: Erklärung zur RAM-Ansteuerung
