# **Der mobile Fahrscheindrucker FABUS 1**

Seit 1996 befindet sich ein Exemplar in den Technischen  
Sammlungen Dresden, dieser Beitrag beschreibt das  
Inbetriebnehmen von 2 weiteren Geräten nach einer langen Zeit  
der Inaktivität.

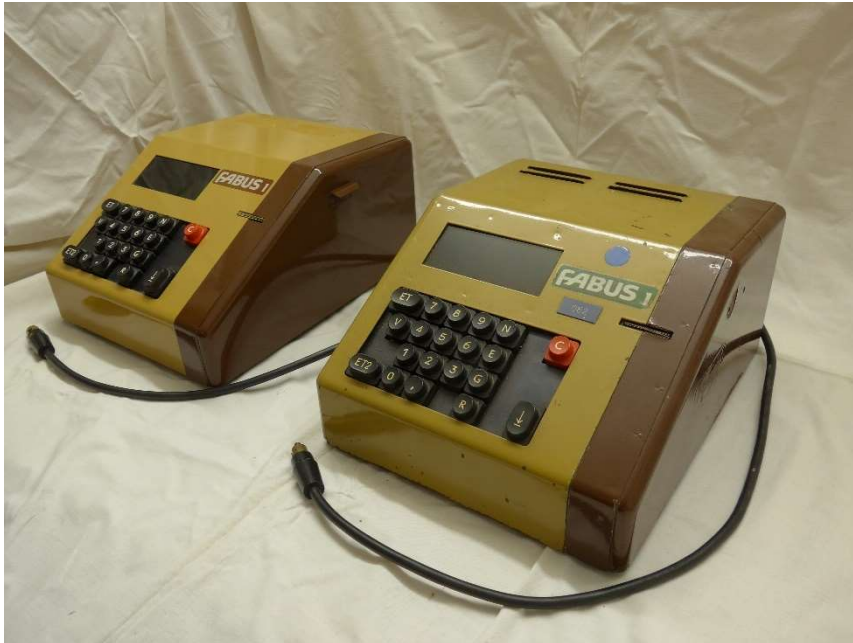
Bild 1: Die zwei Geräte, vorn rechts Gerät 1

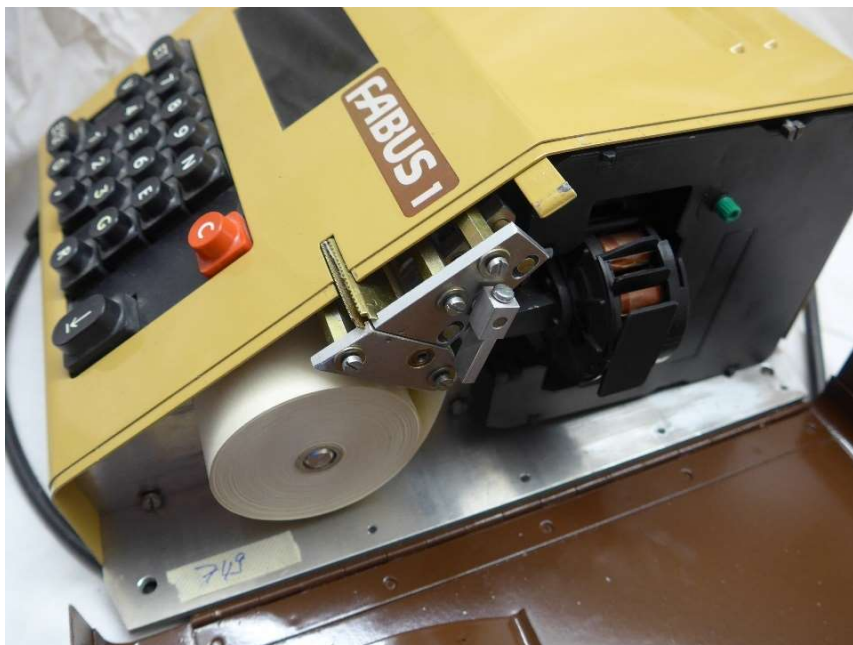
Bild 2: Das Nadeldruckwerk mit Farbbandkassette und Papierantrieb, der Fahrschein wurde mit der Hand abgerissen

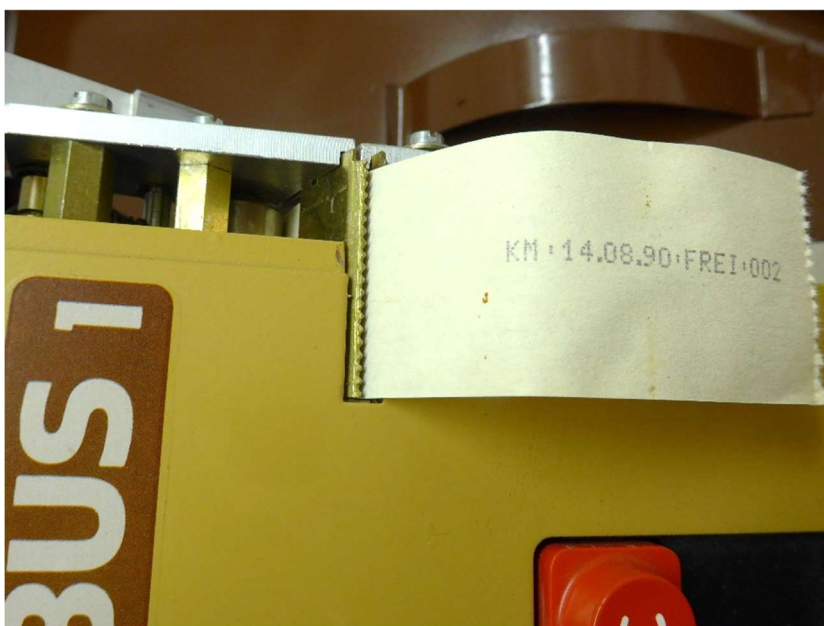
Bild 4: Gerät 2, der letzte 1. Teil des Probedrucks

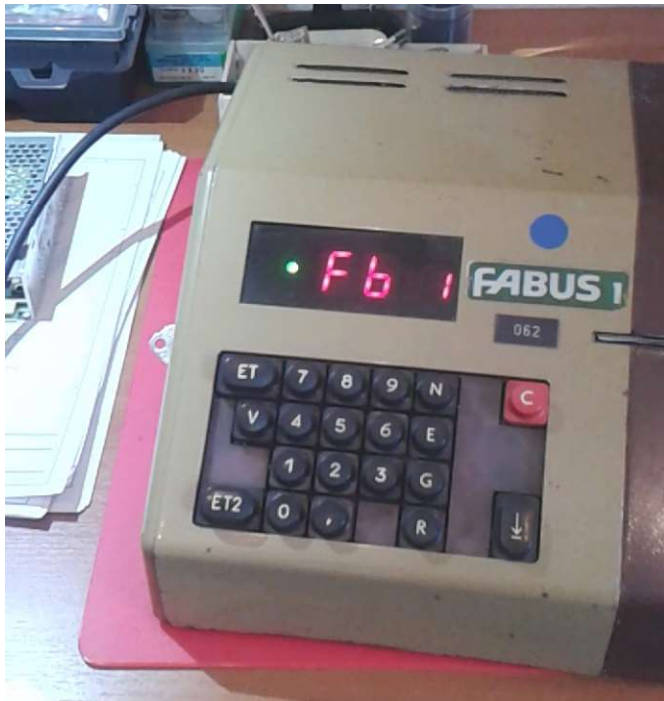
Bild 5: Gerät1 läuft an

**Fehlerbild Gerät 1:** kein vollständiger Druck, es kommt nur ein kurzes Stück des Fahrscheines heraus.

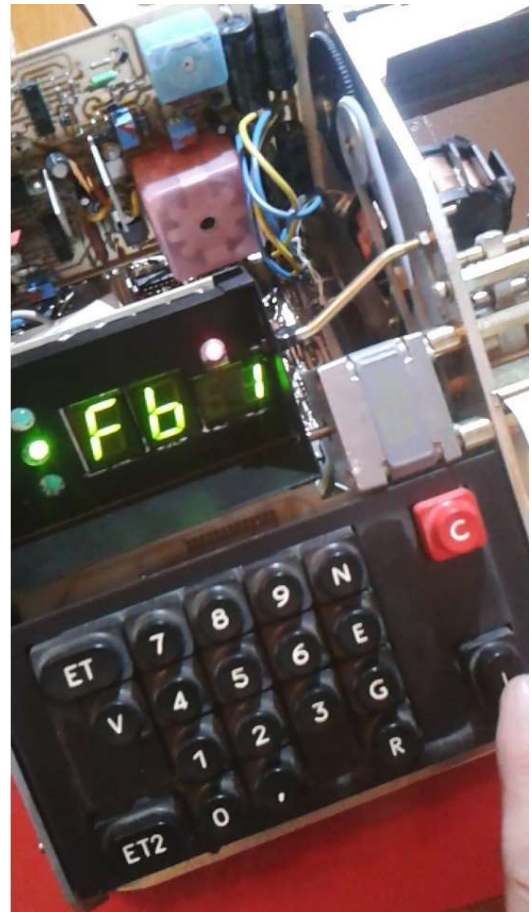
Bild 6: Gerät 2 läuft an

Bei Gerät 2 hatten wir keinen Schlüssel für das Einschalten über den Schlüsselschalter und mussten diesen durch Eingriff in das Innenleben des Druckers überbrücken. Daher die Abnahme des verplombten Deckels.

**Fehlerbild Gerät 2:** Anzeige leuchtet nur kurz, geht aus und beginnt von vorn, ferner pfeift das Netzteil. Der Drucker druckt nur ganz kurz und keinen vollständigen Fahrschein.

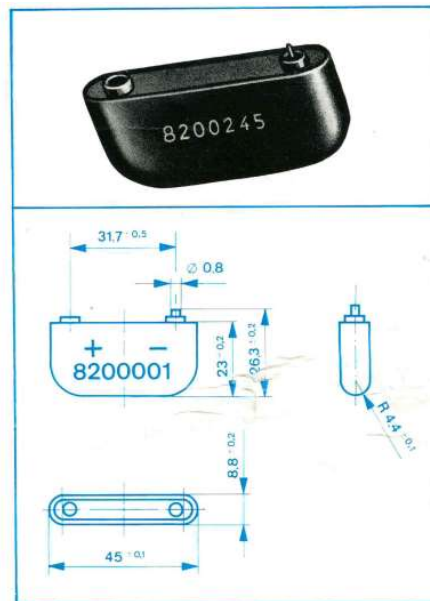
Interessant in diesem Zusammenhang, dass die verwendete Lithium-Herzschrittmacherbatterie den statischen 1 KByte CMOS RAM zuverlässig mit Spannung versorgt hat und die Daten noch erhalten waren. Druckparameter und Betriebsdaten. Zirka 30 Jahre nach Einbau noch volle Spannung! Der Stützstrom beträgt  $\ll 1 \mu\text{A}$ . Der weitere Datenerhalt ist für viele Jahrzehnte (>90 Jahre!) möglich.

Bild 11: Technische Daten Stützbatterie

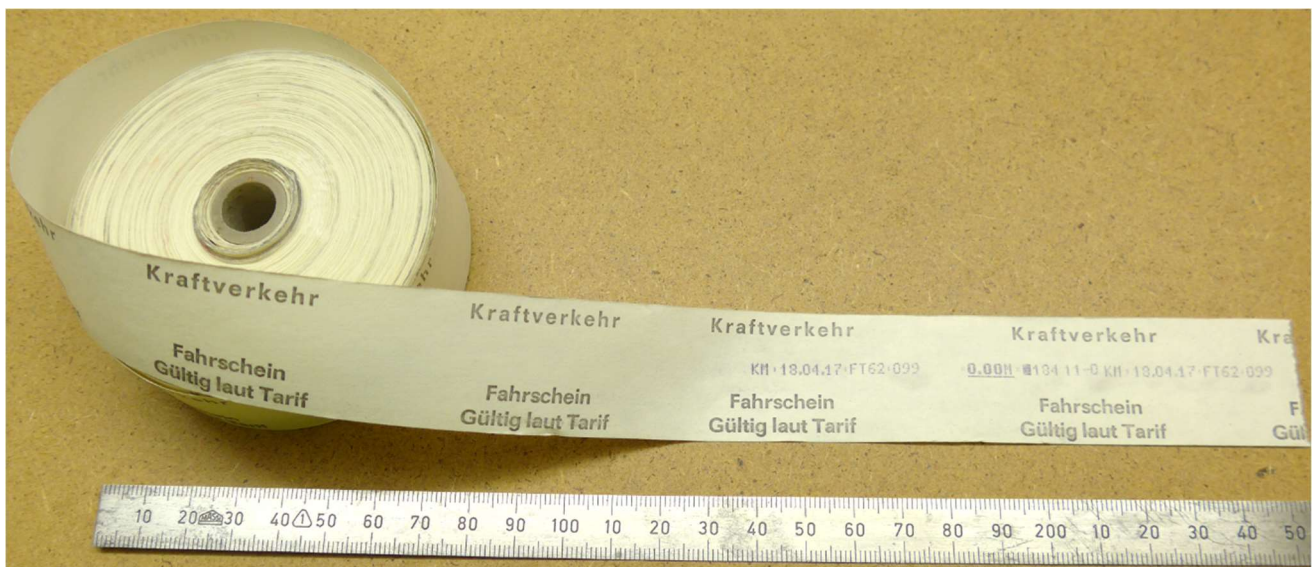
Bild 13: Druck auf der originalen, oben und unten vorgedruckten, Fahrscheinrolle, ab Teil km wird schon für den neuen Fahrschein vorgedruckt

Nach Ersatz des Sicherungshalters mit einer neuen Sicherung, das (mühselige) Einspulen eines heute erhältlichen Farbbandes einer Kassette mit anderen Außenabmessungen und einer gründlichen Reinigung des Druckkopfes mit Isopropanol, druckt der FABUS 1 wieder wie früher.

Ralf Nerlich hatte sich der Mühe unterzogen das alte Programm zu untersuchen und so anzupassen, dass Datumseingaben über das Jahr 2000 hinaus, eine Grenze war früher 99, möglich wurden.
